高创驱动故障判断

附录一

BMH 系列切割头将松下电机换成安川电机更新步骤如下：

BMH 系列切割头将安川电机换成松下电机更新步骤如下：

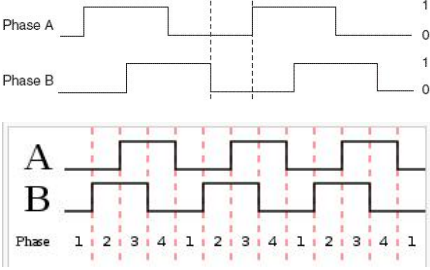
代码	文字描述	含义	备注
	Lost	跳信号丢失。	器设置，延长心跳信号发送的周期时间。
r37	Encoder Phase Error	<p>编码器 AB 相相位异常（错误），即编码器 AB 相信号不正交。</p> <p>正常情况，正交信号如下图所示。</p>

<p>r37 常发生在 MicroE 品牌的光栅尺上。</p> <p>如果手动推电机就发生 r37 故障，则很可能是尺子问题，可尝试使用无尘布擦拭尺子和读头表面，直至手动推电机不再出现 r37 故障。或者，直接换尺子和读头。</p> <p>2015-06-26 补记：电机 PE 线应接到驱动器 UVW 输出出口的 PE 上。这样有助于消除 r37 故障。</p>
r32	Endat2X Feedback Faults 或者 EnDat Communication Fault	EnDat 2.x 编码器报错，或者叫 EnDat 通讯故障。该故障发生在使用纯通讯协议的 EnDat 编码器上，即 FEEDBACKTYPE=11，MENCTYPE=0。	<p>可以尝试采用通讯协议+增量式正余弦信号，避免该故障，即增加增量式正余弦信号硬件接线，并设置 FEEDBACKTYPE=3，MENCTYPE=9。</p>
r23	Phase Find Failed	寻相（一种电机磁场初始化的方式，即计算换向角）失败。	<ol style="list-style-type: none"> 1、检查寻相模式和参数设置。可以尝试使用 0 号、2 号和 4 号三种方式。4 号方式优先。 2、检查电机是否有机械堵转，如抱闸等。由于寻相需要电机 shake（振动）一下，如果堵转，则会导致寻相失败。 3、检查电机反馈信号（即 PFB）是否正常。由于寻相需要知道机械角度（即反馈位置），如果电机
