BMH109 常见故障排查手册

BMH109 Common troubleshooting manual

Empower 嘉强

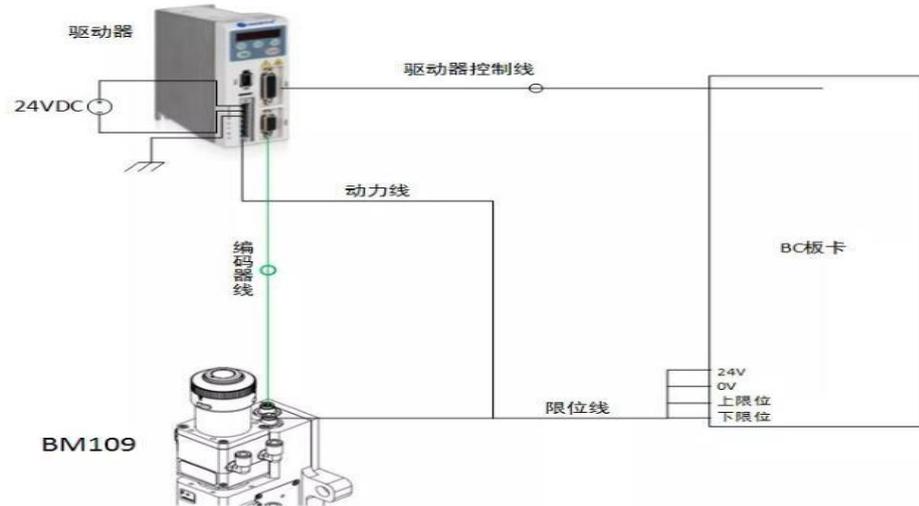
- 驱动器+步进电机:

电机是混合步进电机，需要在驱动器的 Vdc、GND 及 PE 分别接 24V、0V 和大地，A+、A-、B+、B-为步进电机的动力线，请按照线标连接。(24V 电源需客户自备)

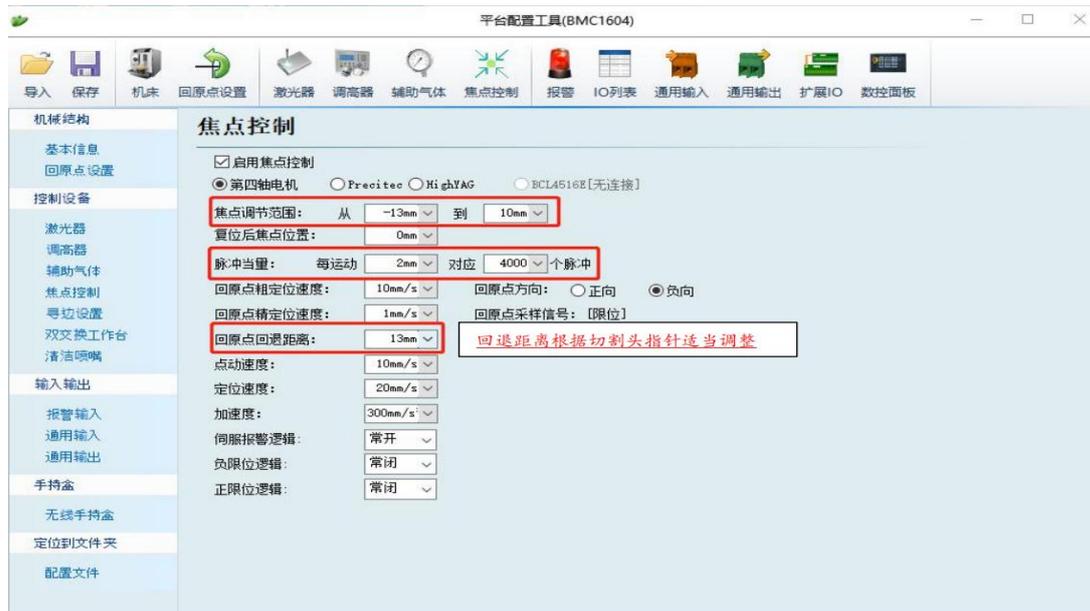
3.1 柏楚平台配置参数设置

- 焦点运动之前确保以上平台配置参数设置正确
- 如果使用 BCL4508E 或者 4516E，对应限位和参数配置选择对应的硬件

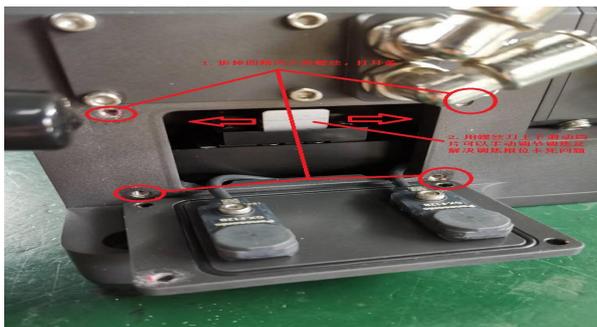
- 在极限位置卡死，手动拧动丝杆，转到0刻度（如下图所示）

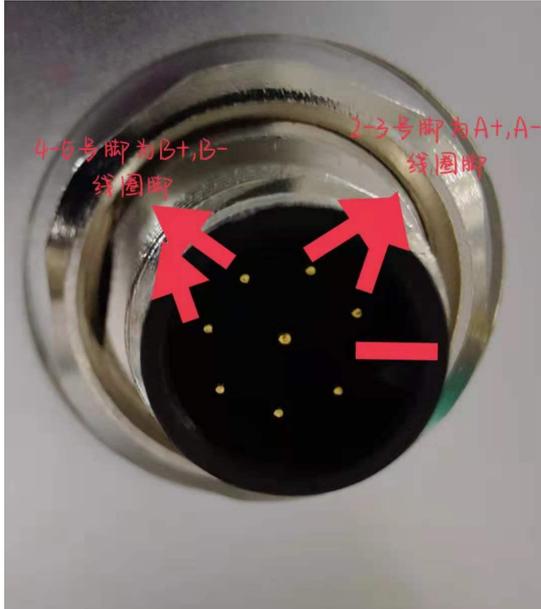
- 电机阻值测量电机 AB 之间阻值是否均衡（正常阻值 5Ω左右）

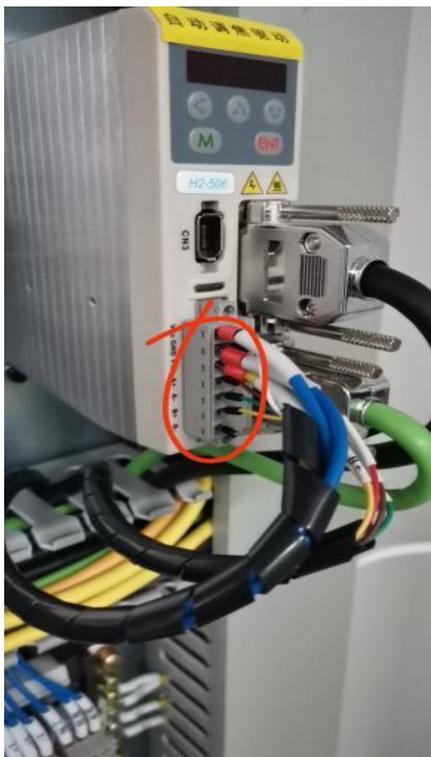
- 雷赛驱动器动力线接线端子和驱动器之间接触不良

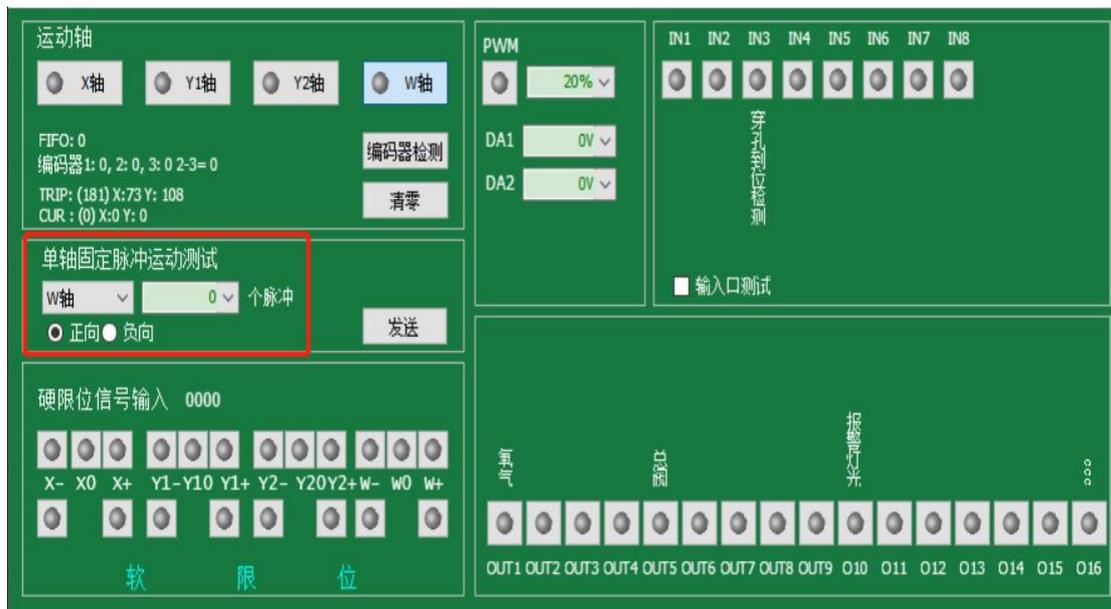
- JOG 模式下运动, 说明从驱动器到切割头电机部分正常, 检查控制卡到驱动器之间, 更换 X 轴轴口 诊断工具中发送脉冲进行测试
